**VYSOKÁ ŠKOLA  
CHEMICKO-TECHNOLOGICKÁ  
V PRAZE**

## **Zpráva o technickém stavu kinetické plastiky Meteorologická družice**

## Meteorologická družice

Kinetická plastika

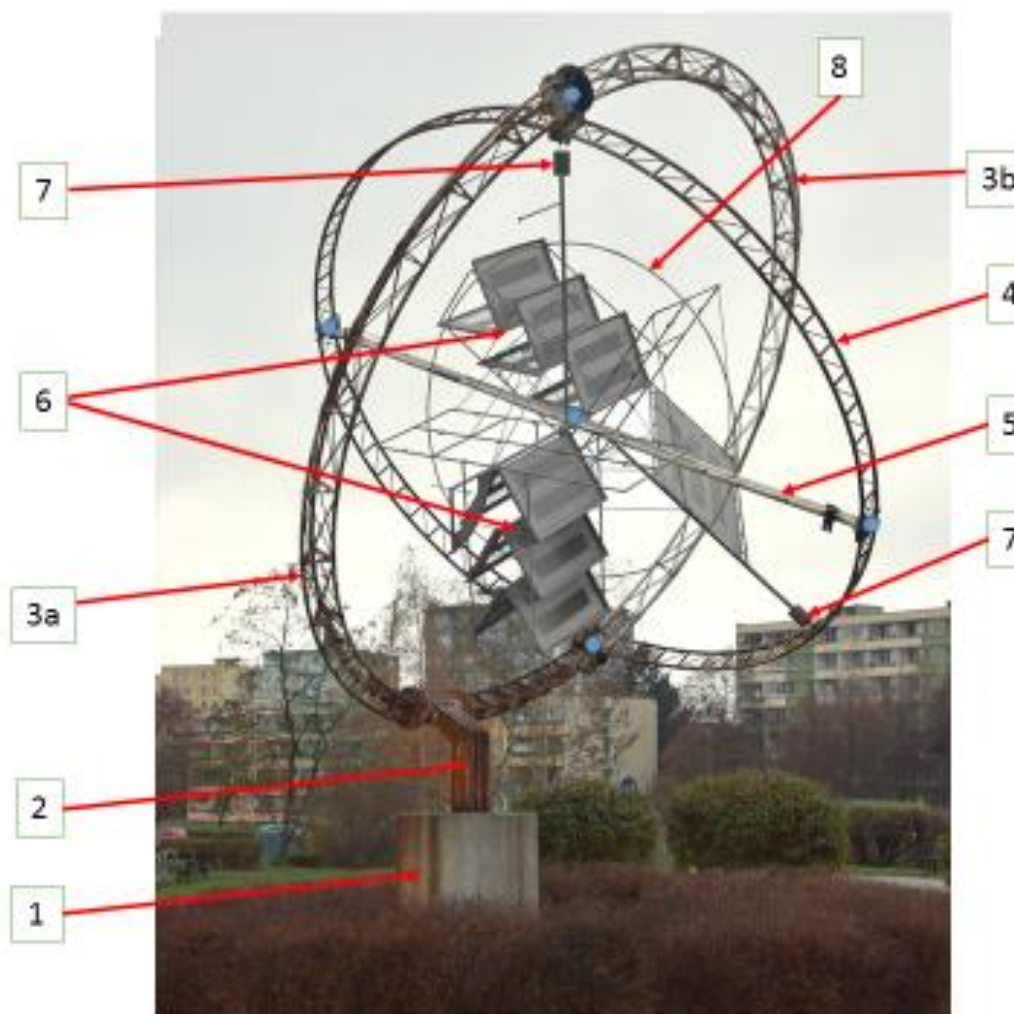
Obr. 3 Meteorologická družice, popis objektu, nefunkční stav, listopad 2016

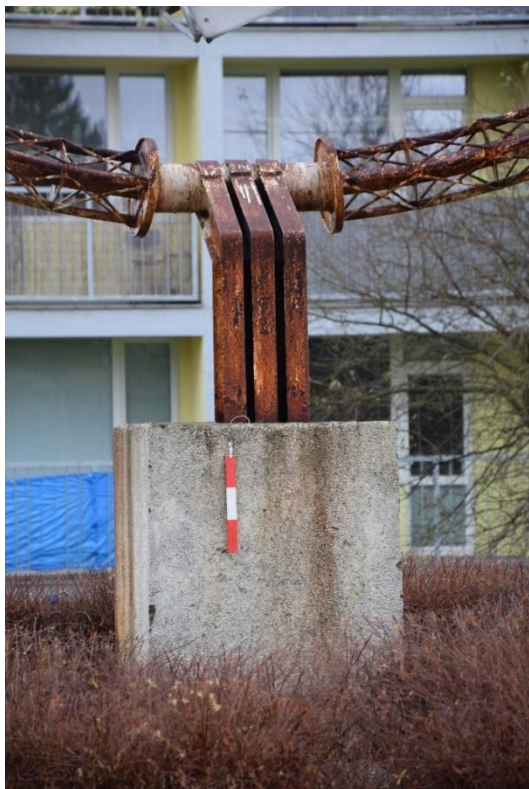
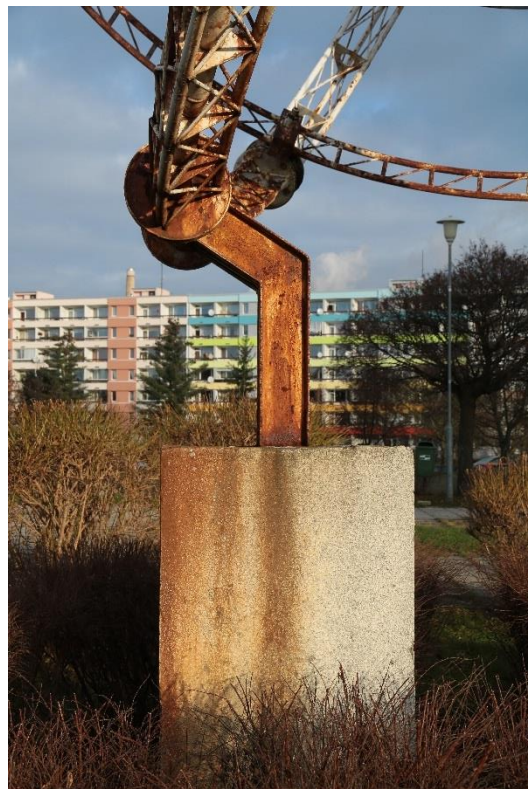
Obr. 4 a, b Betonový podstavec a základový svařenec

Na betonovém podstavci nebyly nalezeny trhliny, vycházející od zabetonovaných I profilů, které by svědčily o karbonataci betonu, vedoucí k aktivaci ocelového povrchu v betonu.

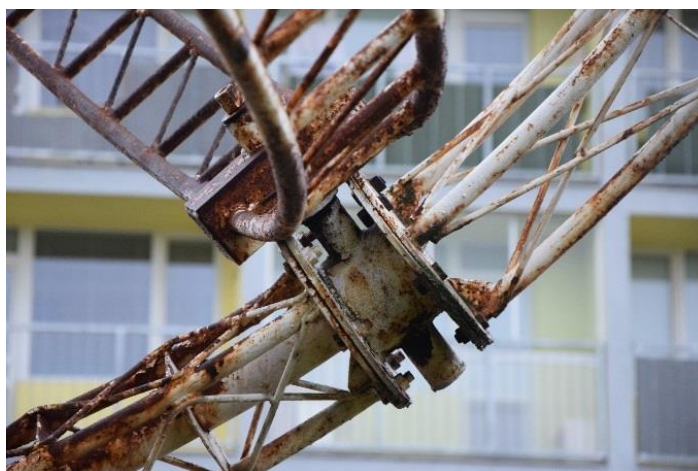
Obr. 5 Dolní mezikus na vnějším kruhovém nosníku, umožňující otáčení vnitřního kruhového nosníku

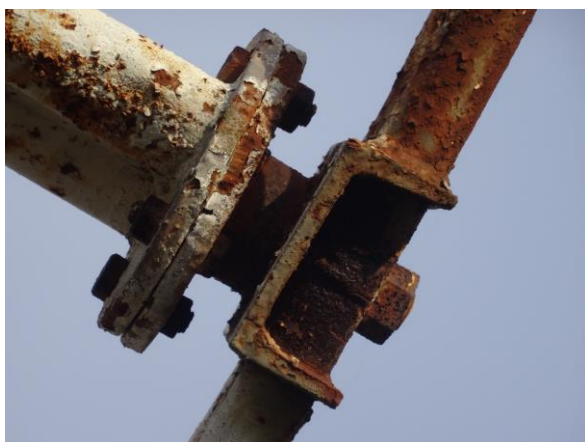
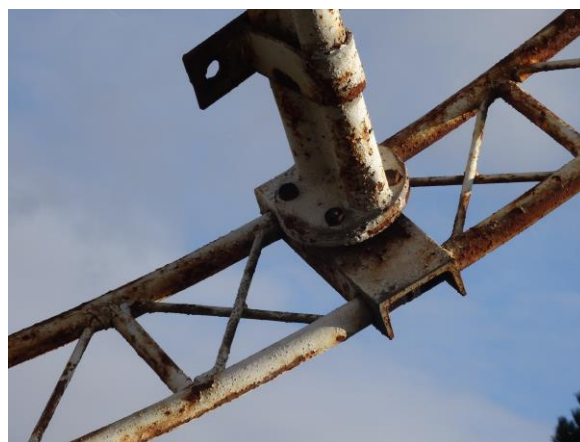
Obr. 6 a, b Otočné spojení příčníku a vnitřního kruhového nosníku

Původně byl k tomuto příčnicku napevno přišroubován také **stabilizační oblouk** ze dvou příčně spojených ocelových trubek (obr. 1, 2, 9 a, b) se závažím. Tento oblouk stabilizoval přibližně vodorovnou polohu příčnicku. Po oblouku zůstaly na příčnicku pouze úchyty s otvory pro šrouby (obr. 6 b a 8). Ve středu příčnicku je otočný spoj pro osu nesoucí konstrukce obou vestaveb (obr. 7), která zaujímala ve funkčním stavu přibližně vertikální polohu. Obě vestavby se mohly otáčet nezávisle. Příčník je ve střední části zpevněn také přivařenými úzkými plechovými pásy (obr. 7). Přes příčník je mezi vestavbami upevněn malý ocelový kruh (obr. 3 položka 8), který je nyní zdeformovaný (obr. 8).

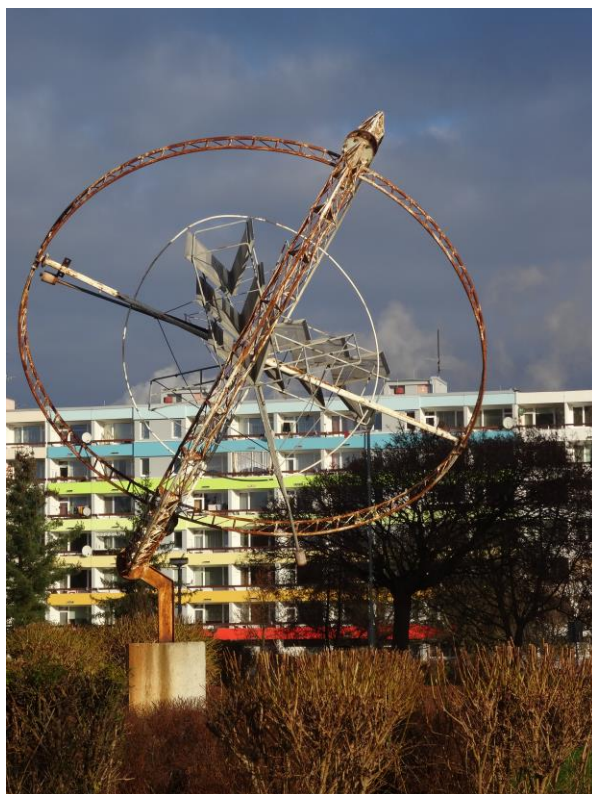
Obr. 8 Boční pohled na nefunkční kinetickou plastiku (listopad 2016)

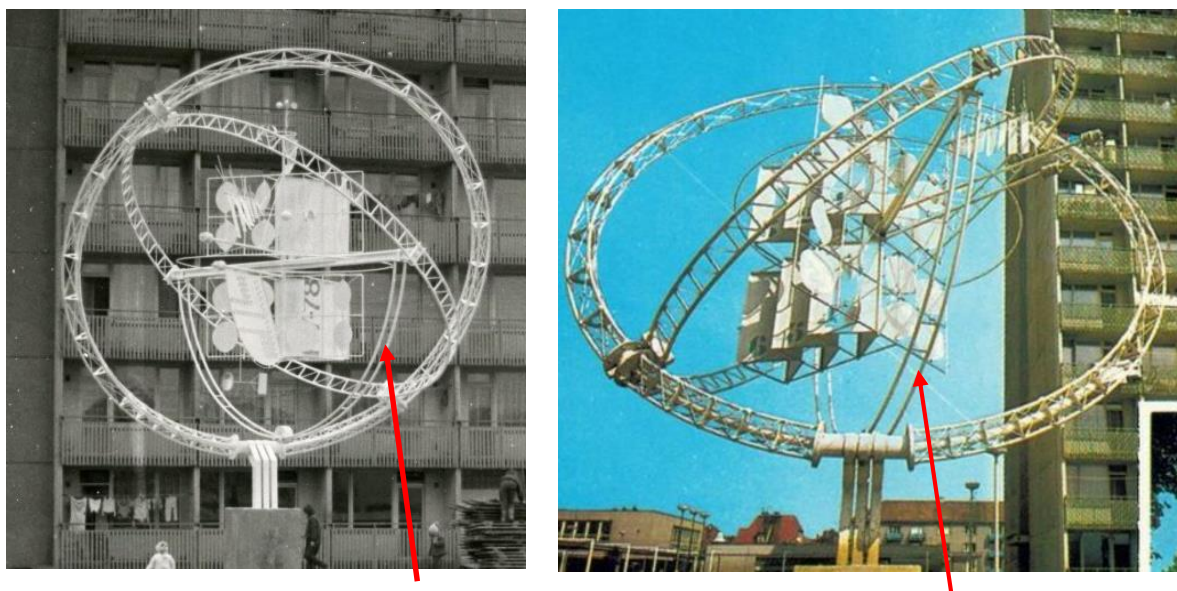
Obr. 9 a, b Chybějící stabilizační oblouk se závažím

- Jaké budou náklady na demontáž a zpětnou montáž hlavních ocelových konstrukcí (oba kruhové nosníky, příčník, osa vestaveb a otočné spoje), jejich opravu a kvalitní povrchovou úpravu? Nebyla by výhodnější úplná výměna některých těchto částí? Už proto, že je nutno vyrobit nový stabilizační oblouk se závažím. Konstrukce některých stávajících částí nedovoluje kvalitní úpravu povrchu před nanesením nátěrového systému či kombinovaného povlaku (metalizace + nátěrový systém).

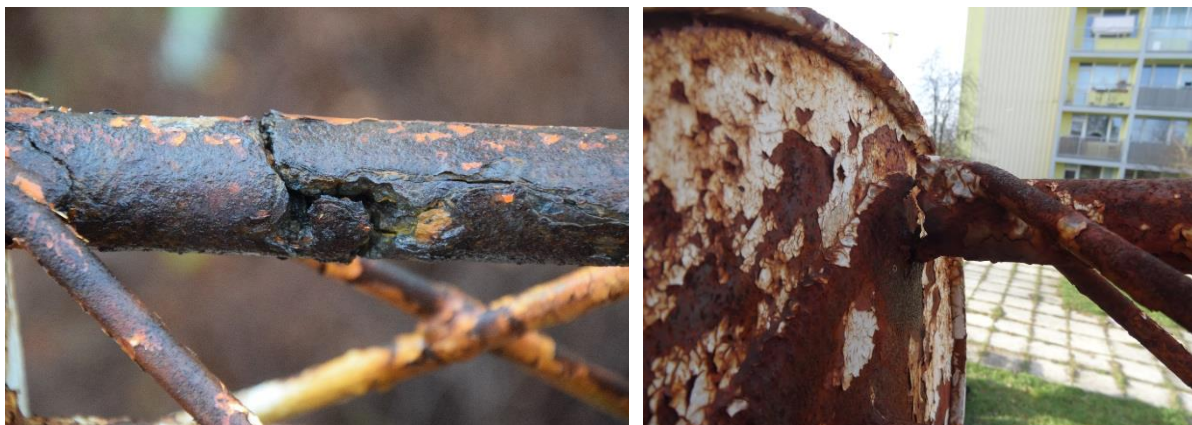
Veškeré ocelové části jeví plošnou korozi, která sice bezprostředně neohrožuje stabilitu plastiky, ale vzhledově ji značně degraduje. Nátěr ocelových částí je podkorodovaný a odlupuje se (odebrány vzorky z příruby na obr. 10 b). Místa vážného lokálního korozního poškození byla nalezena pouze na trubkách ve spodní části vnějšího kruhového nosníku (obr. 10 a, b, 11), do kterých zřejmě některou netěsností svaru pronikla voda. Ztráta celistvosti trubky na těchto dvou místech také zřejmě neohrožuje stabilitu plastiky, neboť je v části, kde je prostorový nosník zpevněn středovou trubkou (průměr 77 mm a tloušťka stěny asi 3 mm)(obr. 11). Orientační zkouška celistvosti konstrukce v dolní části poklepem kladivem ukázala, že za 38 let nedošlo k dalšímu vážnému koroznímu poškození. Nicméně stabilitu a předpoklad další doby životnosti celé konstrukce musí posoudit statik.

Obr. 10 a, b Dvě místa s prokorodovanými trubkami vnějšího kruhového nosníku

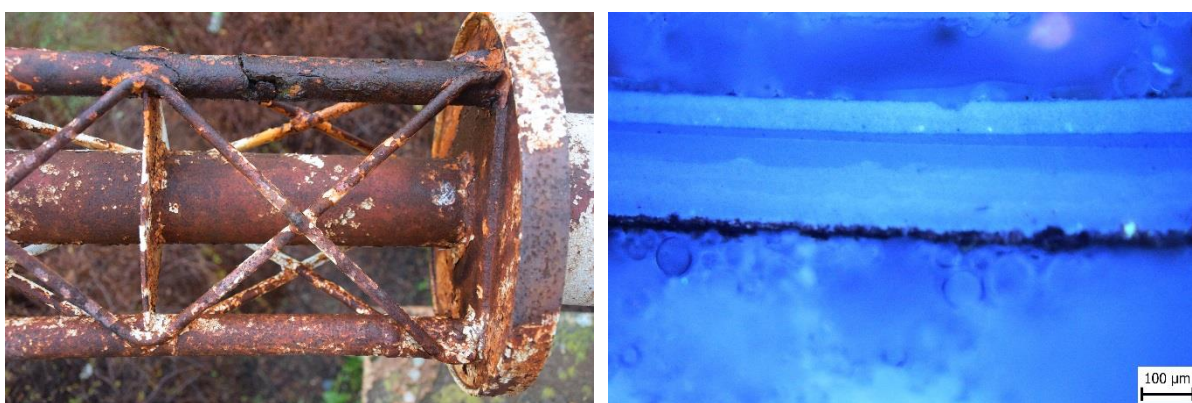
Obr. 11 Plošné i lokální korozní poškození vnějšího kruhového nosníku
