LAMINÁTOVÁ SOCHA RYCHLOST VE SVĚTLE KOMPLEXNÍHO RESTAURÁTORSKÉHO PRŮZKUMU

JOSEF ČERVINKA – ZUZANA KŘENKOVÁ – VLADISLAVA ŘÍHOVÁ

LAMINATE STATUE VELOCITY IN THE LIGHT OF COMPLEX RESTORATION RESEARCH

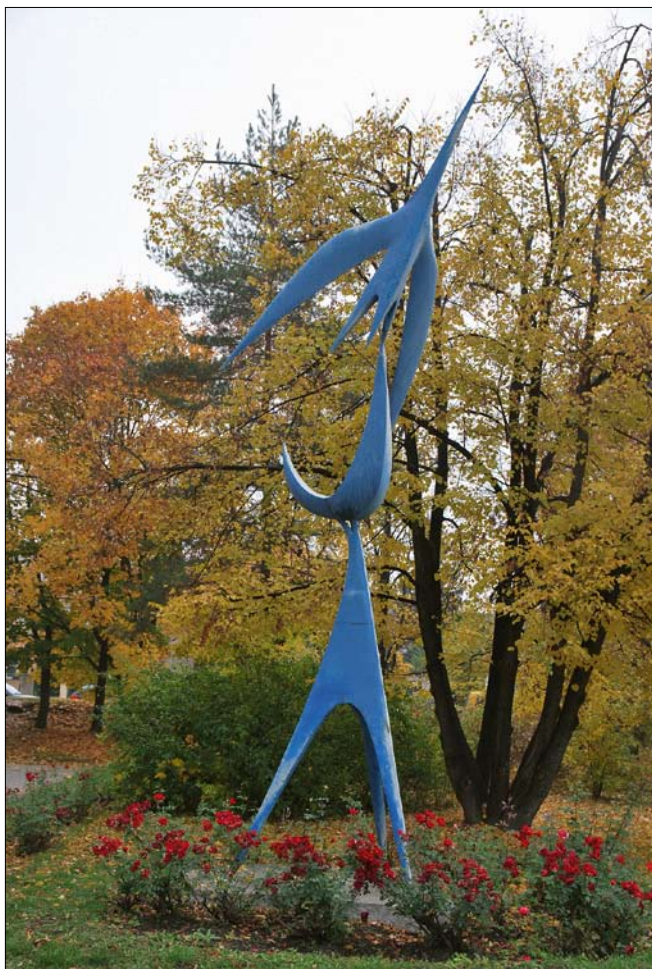
Obr. 3: *Rychlost*, Jiří Novák, 1959–1961, stav v době průzkumu, snímek z roku 2015 (foto J. Červinka).

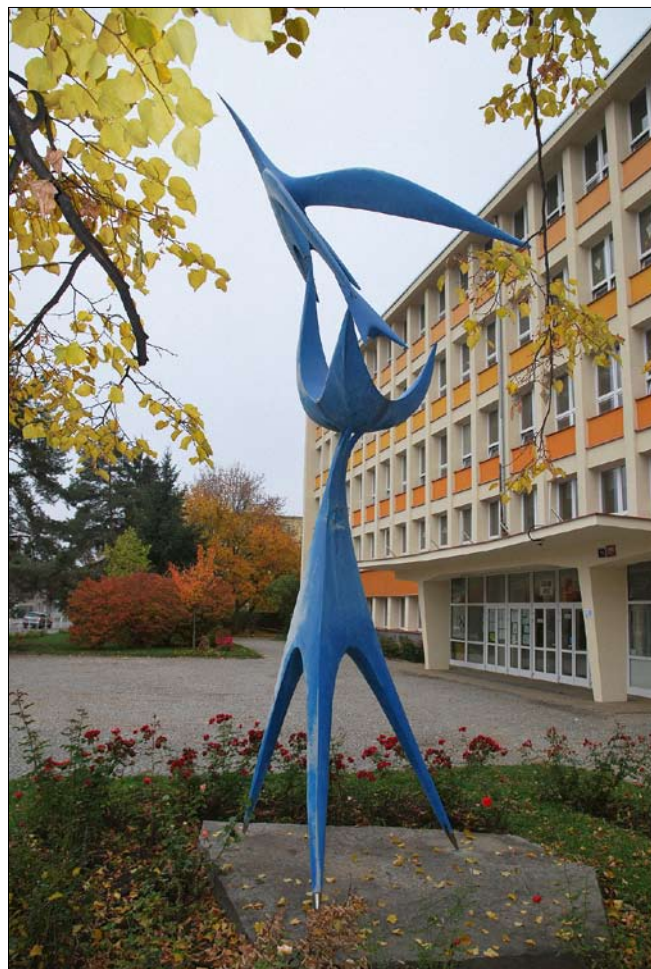
Obr. 4: *Rychlost*, Jiří Novák, 1959–1961, stav v době průzkumu, snímek z roku 2015 (foto J. Červinka).

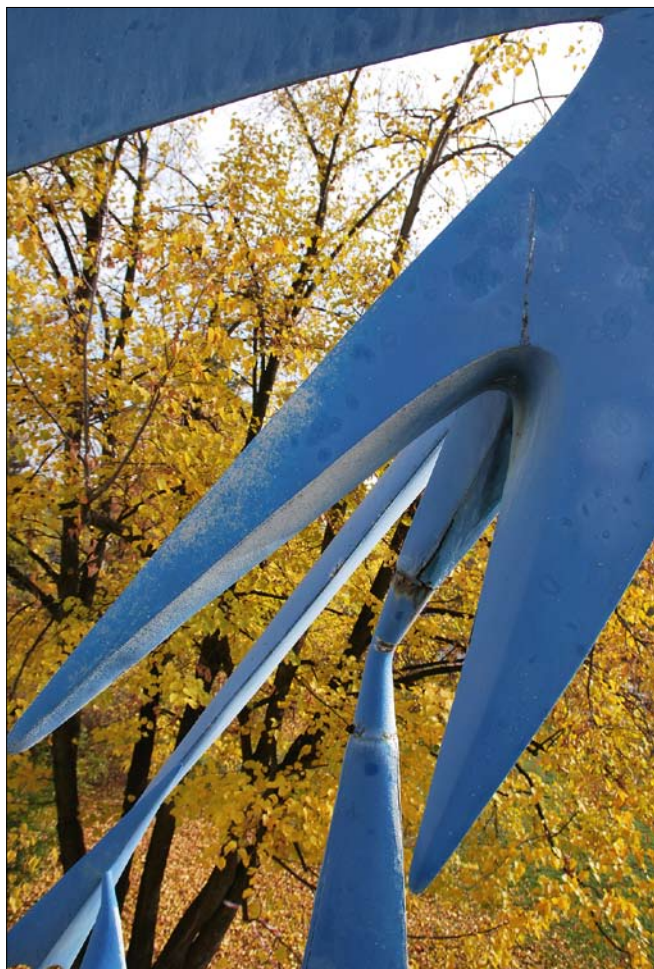
Obr. 5: Detail středové části sochy *Rychlost*, snímek z roku 2015 (foto J. Červinka).

mi byl hladký o tmavě modré barevnosti, která byla dána probarvením laminátu ve hmotě. (obr. 5)

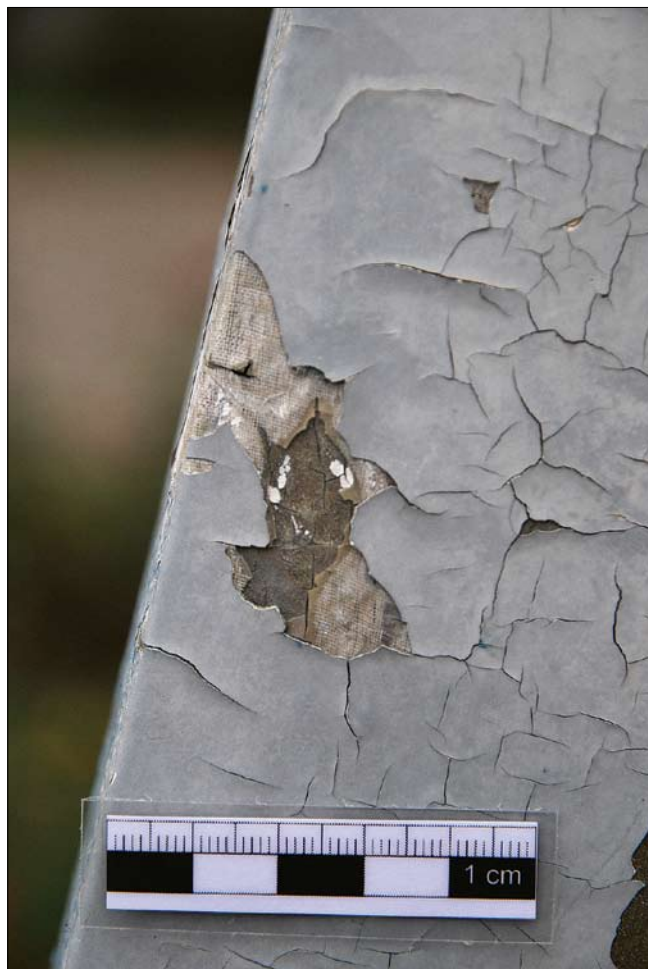
Obr. 6: Detail poškození – odpadlé krakely, snímek z roku 2015 (foto J. Červinka).

Povrchová modrá nátěrová vrstva se smývala. Její šedý podklad krakelovatěl a odlučoval se od podkladové vrstvy. (obr. 6) Na soše se vyskytovalo množství trhlin. Většina byla ve spojích jednotlivých technologických dílů, ze kterých byla socha vytvořena. Velikost trhlin se pohybovala od desetin milimetru až po více než 1 cm. V partiích nohou byly trhliny patrné i ve hmotě. V některých destrukcích laminátu bylo patrné, že poškození tohoto typu byla již v minulosti opravována. Doplnky nebyly na soše zjevné, kromě zalepení revizního (nebo technologického) otvoru ve středové části sochy, který mohl souviset s jejím osazením na místě. (obr. 7, 8)

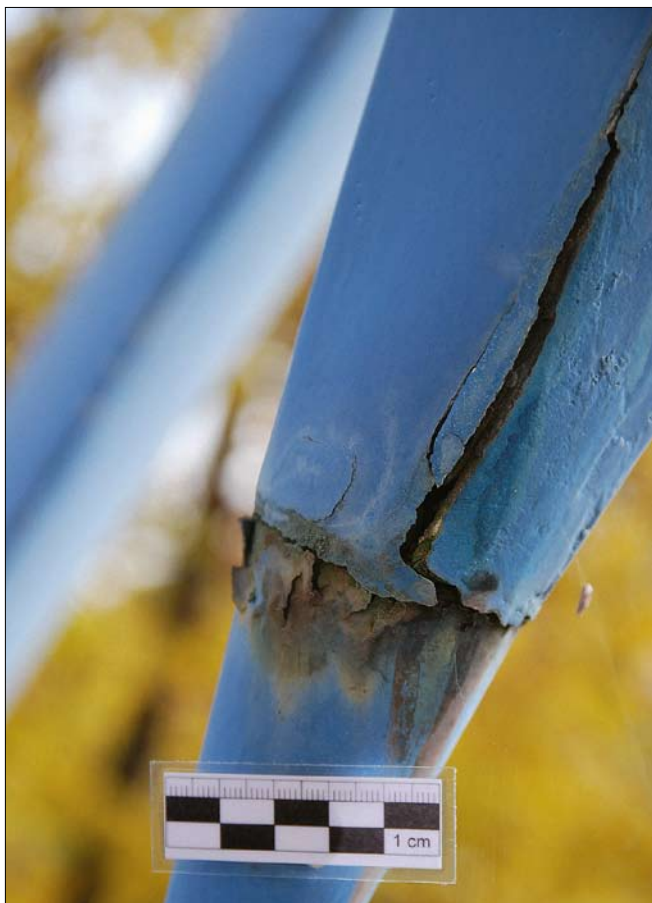
Obr. 7: Detail poškození – trhliny se stopami produktů koroze vnitřní konstrukce, snímek z roku 2015 (foto J. Červinka).

Abb. 7: Detail der Beschädigung – Risse mit Spuren der Korrosionsprodukte von der Innenkonstruktion, Foto 2015 (Foto J. Červinka).

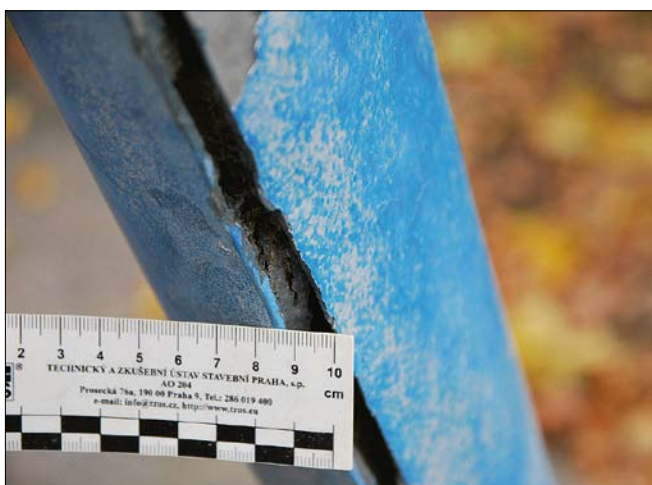
Obr. 8: Detail poškození – trhlina na noze sochy, snímek z roku 2015 (foto J. Červinka).

Abb. 8: Detail der Beschädigung – Riss am Fuß der Plastik, Foto 2015 (Foto J. Červinka).

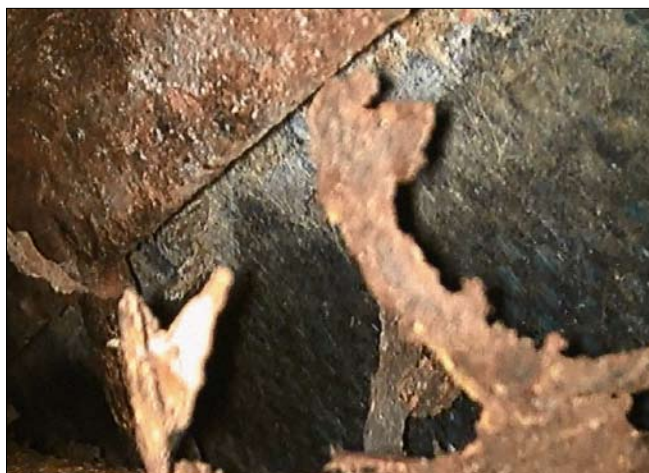
Průzkum zachytil původní barevnost ve hmotě probarveného laminátu. Dále byly detekovány starší opravy prasklin v laminátu. Některé byly provedeny skelnou tkaninou s pryskyřicí, jiné řešeny částečnou výplní dutin PU pěnou. Endoskopie přinesla i informace o vnitřní kovové konstrukci a o stavu její koroze. (obr. 9, 10, 11)

Socha má vnitřní železnou nosnou konstrukci tvořenou převážně trubkami, místy zpevněnou L-profilů a pásovinou. Tato část díla byla zkorodovaná, přičemž největší poškození bylo patrné na konstrukcích nohou. Patky, na kterých dílo stojí, jsou vytvořeny z neželezného kovu,

Obr. 9: Endoskopický průzkum – koroze vnitřní konstrukce, snímek z roku 2015 (foto M. Tkáč).

Abb. 9: Endoskopische Untersuchung – Korrosion der Innenkonstruktion, Foto 2015 (Foto M. Tkáč).

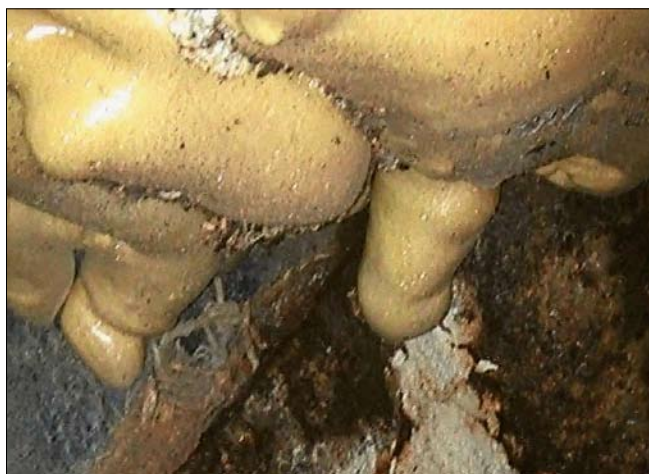
Obr. 10: Endoskopický průzkum – defekt laminátu opravený PU pěnou, zásah z roku 2001, snímek z roku 2015 (foto M. Tkáč).

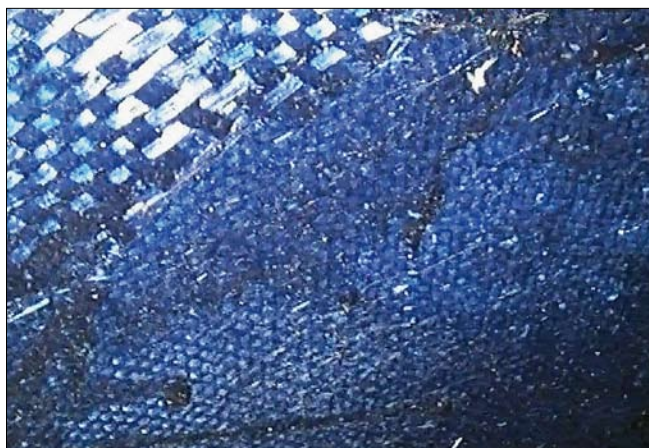
Obr. 11: Endoskopický průzkum – rub laminátu s autentickou barevností z roku 1961, snímek z roku 2015 (foto M. Tkáč).

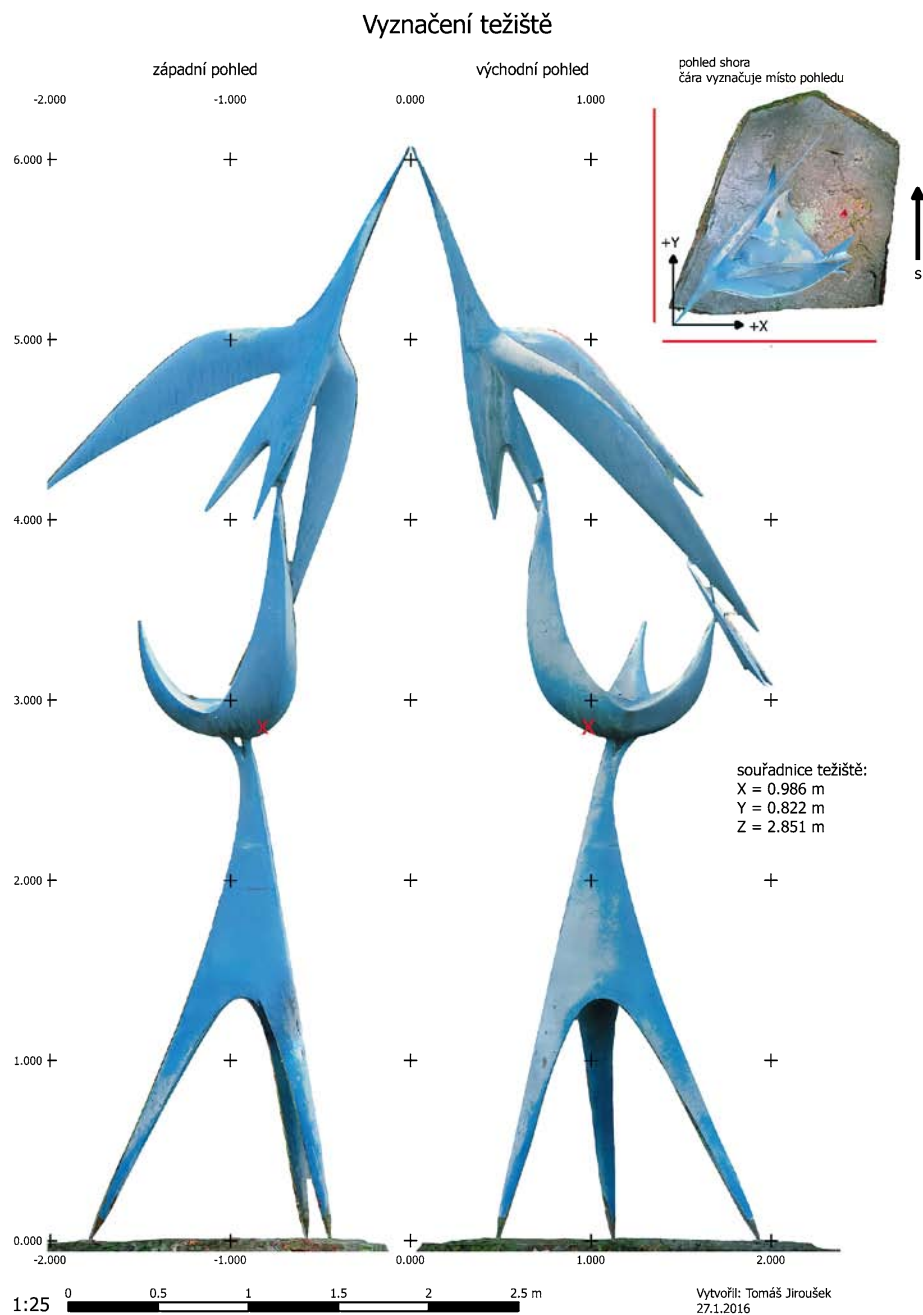
3D modely posloužily ke stanovení rozsahu ploch povrchu díla – 8,445 m², a objemu – 0,339 m³, což jsou informace podstatné pro restaurátorský zásah. Především posloužily pro výpočet souřadnic těžiště, jehož určení považujeme u tak komplikovaného a zároveň narušeného díla za klíčovou informaci. Za předpokladu homogenní skladby tělesa jsou souřadnice těžiště díla: X = 0,986 m; Y = 0,822 m; Z = 2,851 m. (obr. 12)

Obr. 12: 3D skenování – určení těžiště sochy, 2016 (T. Jiroušek).

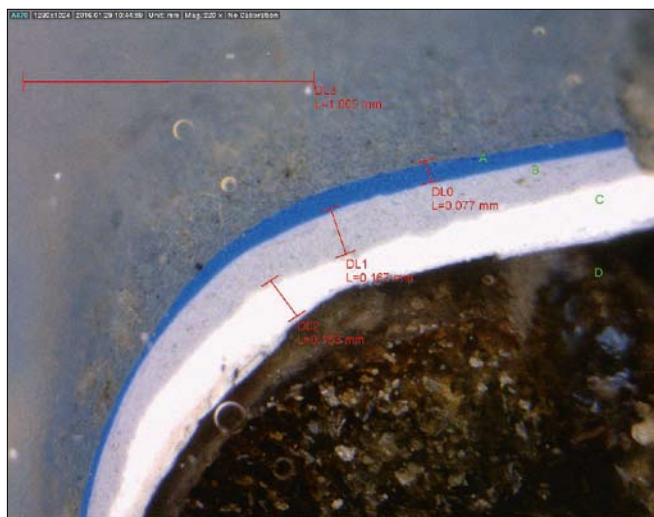
Pro analýzu složení kompozitu sochy byl vyhotoven nábrus souvrství laminátu, který byl zkoumán digitální mikroskopií (mikroskop DinoCapture 2.0), vzorek N1. (obr. 13, 14) Byly využity vzorky označené jako Endoskopie 4 – E4, Endoskopie 5 – E5 a Endoskopie 7 – E7. E4 tvořil nehomogenní vzorek práškového charakteru, ve kterém se objevovaly modré krystaly, bílý prášek, hnědé krystaly. Vzorek měl lehce namodralou barvu díky dostatečné přítomnosti modrých krystalů a byl nejméně modře zabar-

Obr. 13: Digitální mikroskopie – příčný řez vzorkem N1. Vrstva A je celoplošně převrstvení sochy z opravy v roce 2001; vrstva B je převrstvení a doplnění původního laminátu pravděpodobně z opravy v roce 1985; vrstva D je pravděpodobně fragmentem vrstvy pojící laminát s kovovou konstrukcí, snímek z roku 2016 (foto J. Červinka).

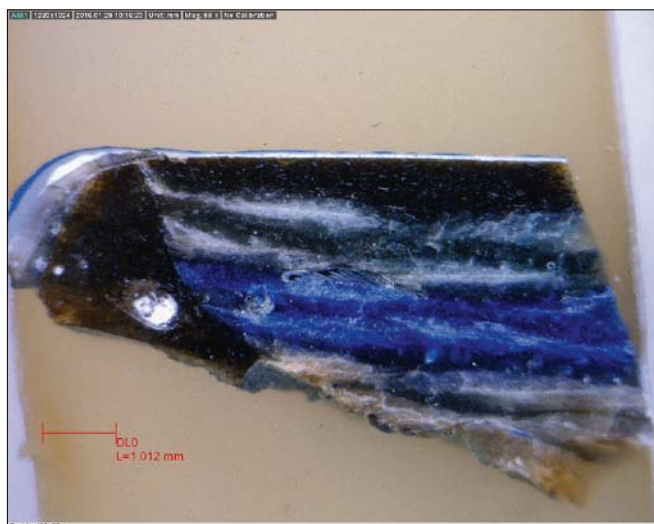
Obr. 14: Digitální mikroskopie – příčný řez vzorkem N1. A – tenká modrá vrstva z opravy v roce 2001; B a C – podkladová vrstva pro modrou; D – pryskyřice pocházející pravděpodobně z opravy 1985, snímek z roku 2016 (foto J. Červinka).

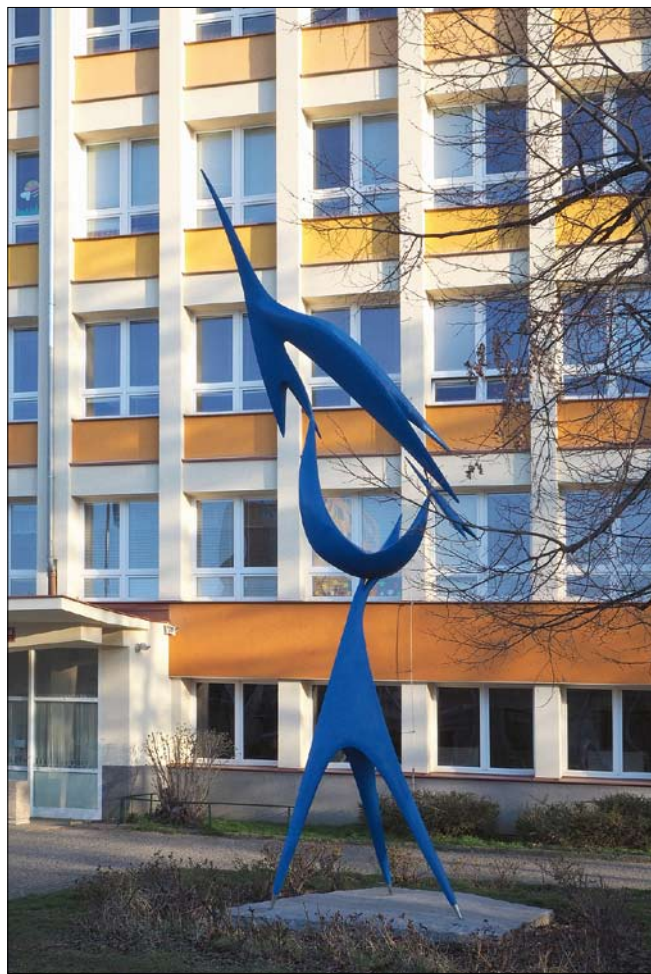
Obr. 17: Socha *Rychlost* po posledním restaurátorském zásahu, snímek z roku 2019 (foto J. Červinka).

Novákova *Rychlost* byla v roce 2017 restaurována.²⁶⁾ (obr. 17) Tento zásah sice pro další léta prodloužil životnost matérie, ale nedokázal zcela rehabilitovat původní výtvarné kvality sochy. Problematika restaurování poválečných sochařských realizací má svoji vlastní teoretickou bázi odlišnou od běžně užívaného přístupu ke starším dílům. Zahraniční trendy ukazují, že cílem současných restau-
