Průzkum a restaurování soch z polyesterového sklolaminátu umístěných v exteriéru

Survey and restoration of outdoor glass reinforced polyester sculptures

Knotek V.¹, Červinka J.², Křenková Z.¹

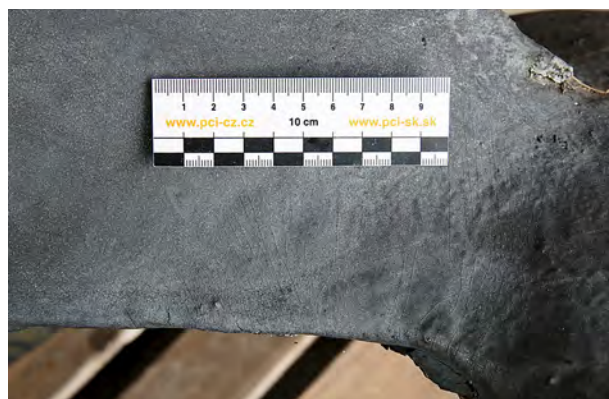
Trhliny se mohou vyskytovat ve vrchní vrstvě laminátu (tzv. gelcoatu, pregelu) v různých velikostech od vlasových trhlin (Obr. 1) do cca jednoho milimetru (Obr. 2). Vznik prasklin v povrchové vrstvě laminátu je nejčastěji způsobený pnutím v místech spojů jednotlivých dílů nebo pohybem jednotlivých dílů např. v důsledku působení větru. Praskliny vznikají také v důsledku působení povětrnosti, kdy dochází ke štěpení vazeb polyesterové sítě (hydrolyza, fotolyza). Praskliny vrchní vrstvy mohou být způsobeny také mechanicky, např. nárazem předmětu do povrchu.

Obr. 1. Vlasové praskliny v povrchové vrstvě laminátu
Fig. 1. Hairline cracks in the laminate surface

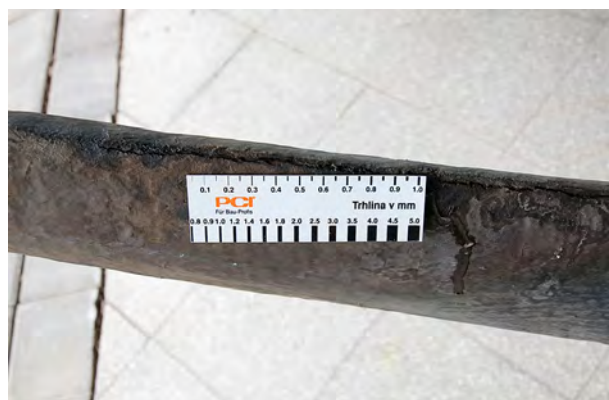
Obr. 2. Prasklina ve vrchní vrstvě laminátu
Fig. 2. Crack in the laminate top layer

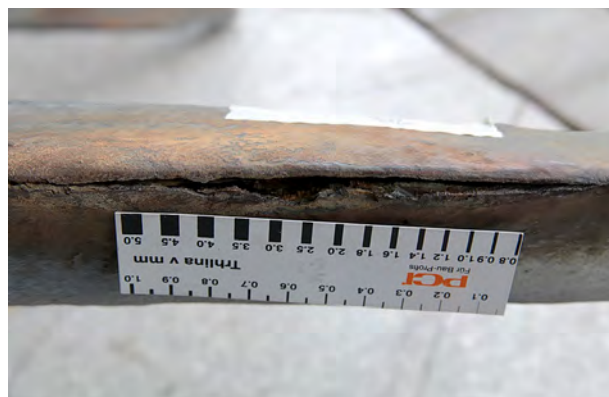
Obr. 3. Prasklina v celé tloušťce laminátu
Fig. 3. Crack in the whole thickness of the laminate

Dalším typem jsou trhliny v celé tloušťce laminátu (Obr. 3). Tyto trhliny vznikají nejčastěji v místech spoje jednotlivých dílů laminátu. Spojování dílů bylo často prováděno jejich slícováním, vytmelením tixotropní pastou a přelaminováním z vnitřní strany. Pevnost takového spoje je dána především kvalitou provedení.

Praskliny v celé tloušťce laminátu ohrožují stabilitu díla možným oddělením jednotlivých částí a především umožněním pronikání vody přímo k vnitřní ocelové výztuži, což vede k její korozi a časem i snížení pevnosti.

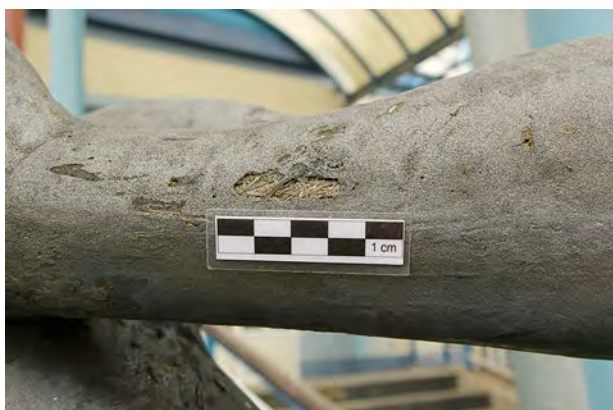
Obr. 4. Chybějící část povrchové vrstvy laminátu
Fig. 4. Missing part of laminate surface layer

Menší díry v povrchu mohou být způsobeny vytvořením vzduchových bublin v gelcoatové vrstvě během tvorby díla a následná absence jejich odstranění po odformování díla. Vzduchové bubliny jsou kryty pouze tenkou vrstvou pryskyřice, která nemá dostatečnou ochranu schopnost a dochází k pronikání vody do materiálu. Takové místo se po čase oddělí od podkladu a vytvoří malou díru v gelcoatové vrstvě. Následným působením vody a dalších nečistot se může plocha chybějícího materiálu zvětšit. Příklady chybějících částí vrchní vrstvy laminátu jsou na Obr. 4 a Obr. 5.

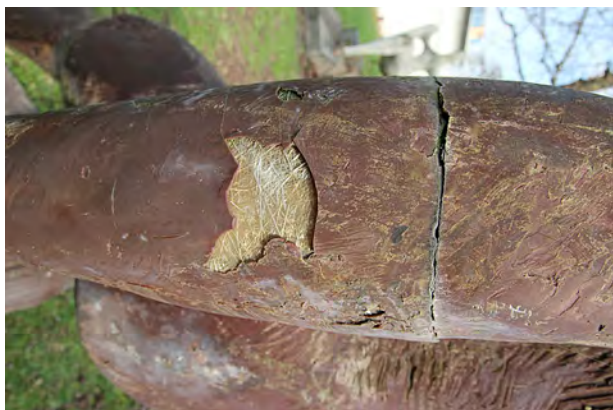
Obr. 5. Ztráta krycí vrstvy laminátu
Fig. 5. Loss of laminate cover layer

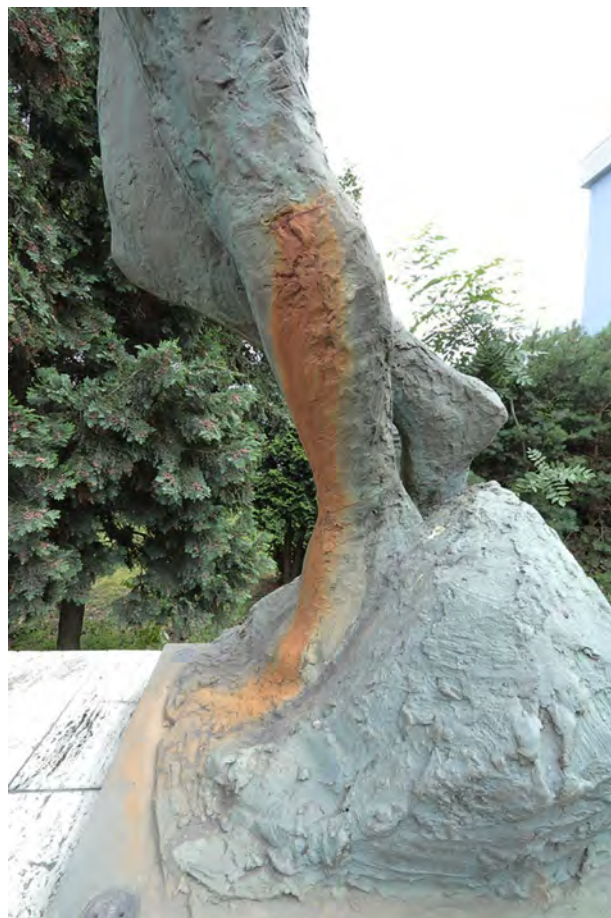
V případě pronikání vody až k ocelové výztuži dochází k nárůstu korozní rychlosti. Častým projevem pronikání vody k ocelové výztuži je vytékání korozních produktů ve spodních částech plastiky. Korozní produkty mají typickou barvu rzi. Příklady vytékání korozních produktů výztuže jsou na Obr. 6.

Obr. 6. Vytékání korozních produktů ocelové výztuže přes prasklinu v noze sochy
Fig. 6. Outflow of corrosion products of steel reinforcement through a crack in the sculpture leg

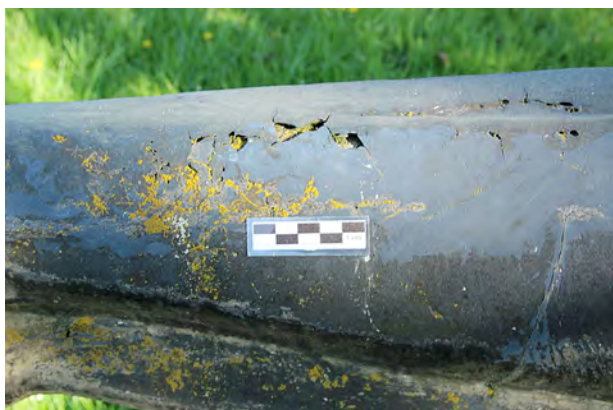
Biologické znečištění představuje především výskyt mechů, lišejníků a řas na povrchu laminátu (Obr. 7). Výskyt je hojnější ve stínu a vlhkých stanovištích, např. blízko vegetace. Biologické znečištění zadržuje vlhkost a může uvolňovat kyselé metabolity, které působí korozivně jak na polyesterovou pryskyřici (kyselá hydrolyza), tak na skelnou výztuž [5]. Kyselější povaha laminátu s biologickým znečištěním byla potvrzena měřením pH pomocí dotykové elektrody [6]. Mezi biologické znečištění patří také exkrementy drobných živočichů.

Obr. 7. Biologické znečištění v místech poškození vrchní vrstvy

Fig. 7. Biological contamination in places where the top layer is damaged

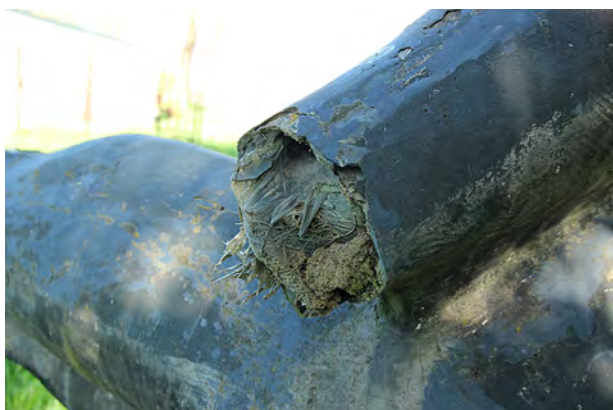
Obr. 8. Chybějící ruka laminátové sochy

Fig. 8. Missing hand of a laminate sculpture

Chybějících částí laminátových děl jsou v dřívějších případech spojeny s vandalismem (Obr. 8). Oprava takového poškození spočívá ve vymodelování nové části z laminátu a její připojení např. přes kovový čep nebo přilepením k původnímu dílu. Velice problematická je modelace ztracené části při chybějící dokumentaci sochy před poškozením.

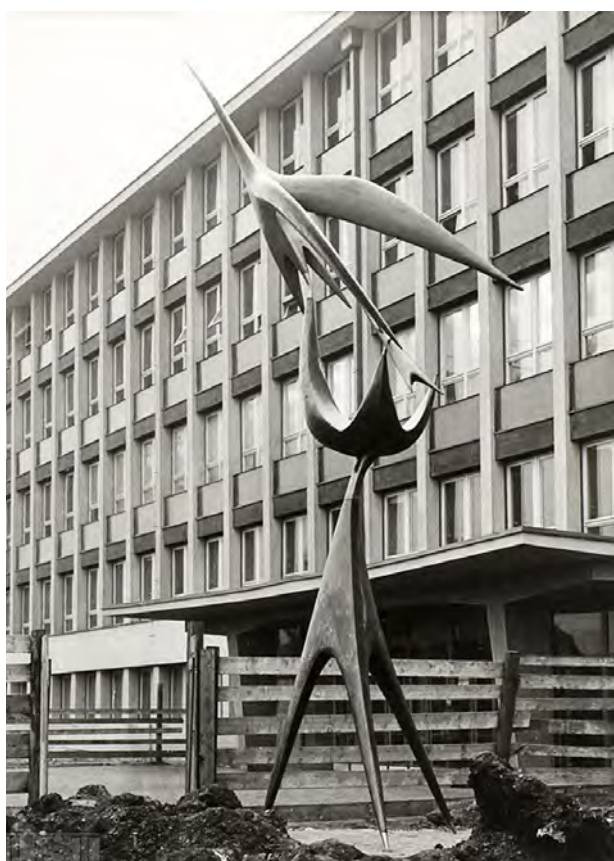
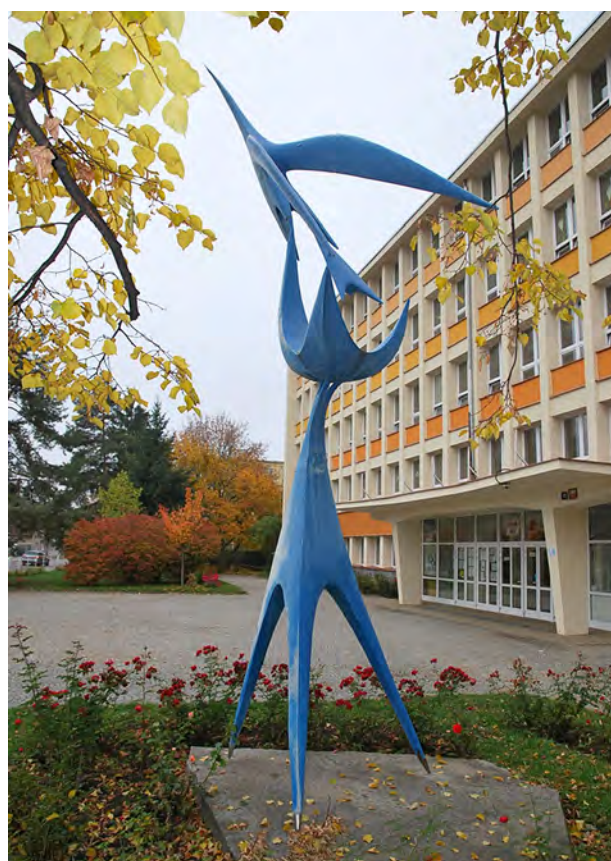
Na Obr. 9 je zobrazen vzhled sochy „Rychlost“ v roce 1960 a 2016. Porovnáním obou fotografií lze vypořádat jisté rozdíly (např. nenabarvené kovové krčky, či vrchní špic), které byly způsobeny dvěma autorskými opravami v roce 1985 a 2001. Hlavní rozdíl představuje současná povrchová úprava. Původní dílo bylo probarveno ve hmotě polyesterové pryskyřice bez aplikace nátěrové hmoty. Při poslední autorské opravě byla socha natřena modrou barvou.

Obr. 9. Fotografie sochy „Rychlost“ a) z roku 1960 [6], b) z roku 2016

Fig. 9. Pictures of the sculpture „Rychlost“ a) in 1960 [6], b) in 2016

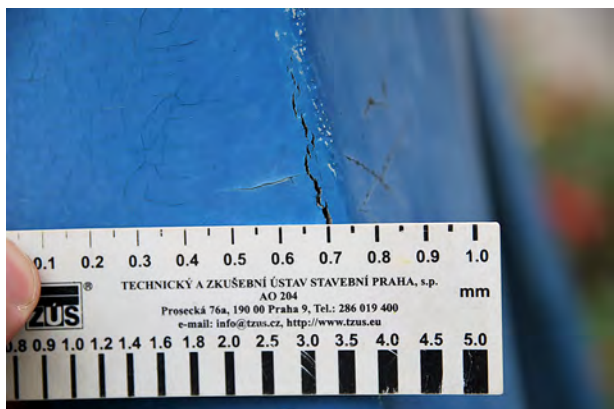
Při průzkumu v roce 2016 bylo zjištěno, že socha obsahuje velké množství různých typů poškození. Vrchní vrstva byla na několika místech popraskaná a ztrácela soudržnost s podkladem. Modrý nátěr neměl dostatečnou odolnost a adhezi k podkladu, což zapříčinilo jeho smytí na několika místech. Na soše bylo nalezeno velké množství trhlin. Velikostně pokrývaly trhliny spektrum od desetin milimetru (Obr. 10) až přes jeden centimetr (Obr. 11). Většina nejzávažnějších trhlin, kterými může pronikat voda do vnitřního prostoru kon-

Obr. 10. Tenké trhliny ve vrchní vrstvě laminátu
Fig. 10. Thin cracks in the laminate top layer

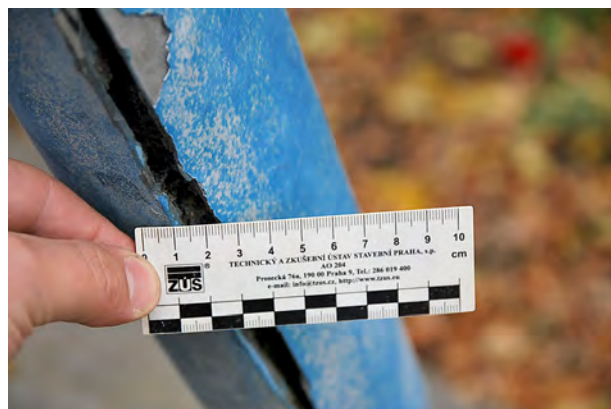
Obr. 11. Široká trhlina v noze sochy
Fig. 11. Wide crack in the leg of the statue

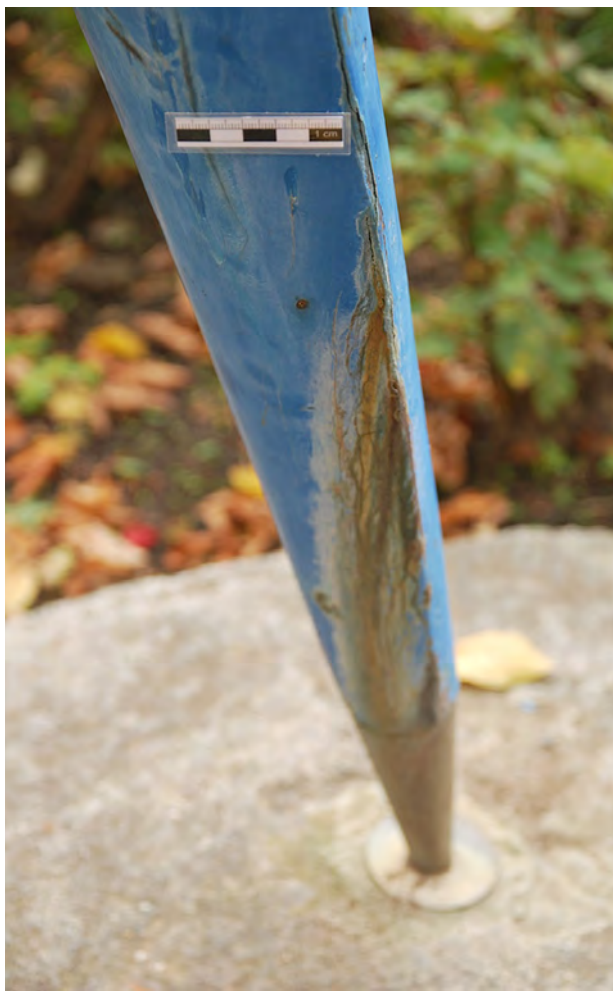
strukce, byla přítomna ve spojích jednotlivých dílů laminátové skořepiny. Pronikání vody dovnitř sochy bylo zřejmě ze znečištění patek sochy korozními produkty železa (Obr. 12).

Obr. 12. Znečištění povrchu sochy korozními produkty železa

Fig. 12. Contamination of the statue's surface with corrosion products of iron

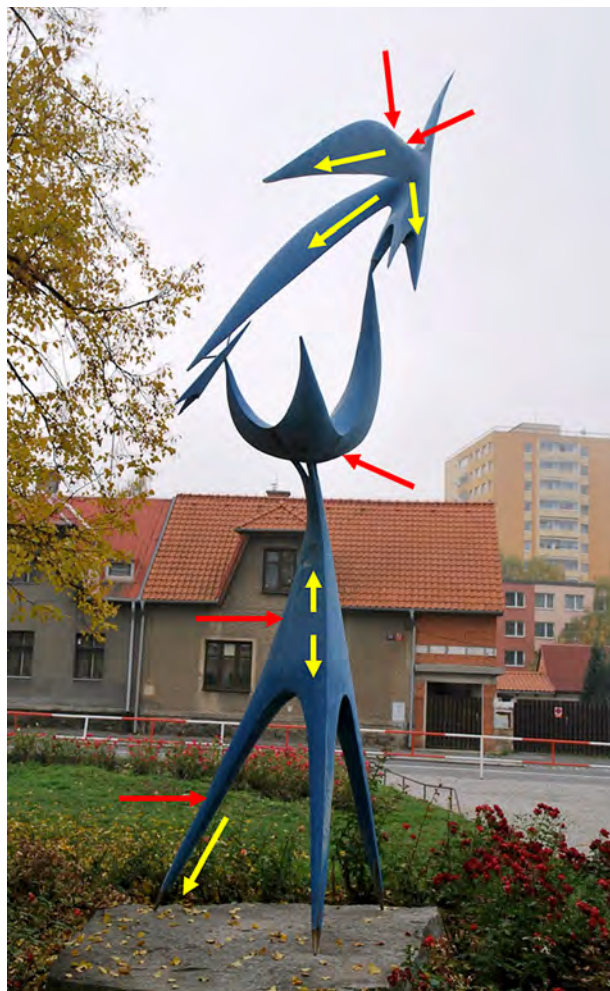
Vzhledem k vytékajícím korozním produktům byl proveden endoskopický průzkum pro zjištění stavu vnitřní ocelové výztuže. Pro tento účel byly na několika místech vyvrtány otvory o průměru 8 mm. Místa, kde

byly vyvrtány otvory a směry zkoumání vnitřního prostoru endoskopem jsou na Obr. 13.

Obr. 13. Otvory pro endoskop (červeně) a směry průzkumu vnitřního prostoru (žlutě)

Fig. 13. Holes for endoscope (red) and interior survey directions (yellow)

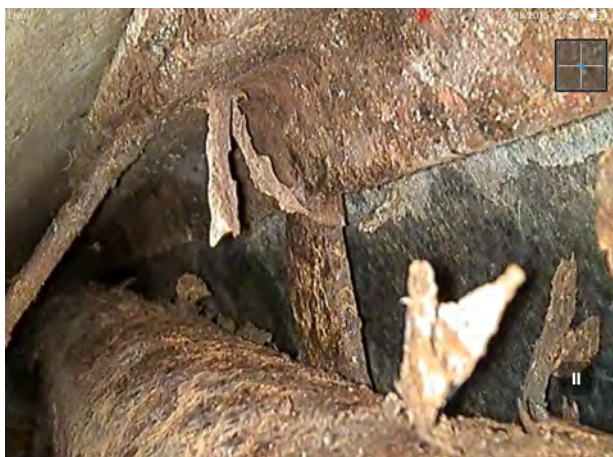
Průzkum byl proveden videoskopem Proxix XLVUC6130. Průzkumem bylo zjištěno, že vnitřní nosnou konstrukci tvoří převážně ocelové trubky místy zpevněné L-profilů a pásovinou. Konstrukce je silně povrchově zkorodovaná, přičemž největší korozní poškození vykazuje prostor nohou sochy (Obr. 14).

Obr. 14. Pohled na zkorodovanou nosnou konstrukci v prostoru nohy sochy „Rychlost“

Fig. 14. View of the corroded supporting structure in the foot space of the statue „Rychlost“

Průzkum sochy „Rychlost“ od Jiřího Nováka odhalil velké množství poškození, z nichž nejzávažnějším byla značně zkorodovaná nosná vnitřní konstrukce v důsledku zatékání vody skrz trhliny v laminátu. Stav nosné ocelové konstrukce byl zjištěn opticky pomocí profesionálního endoskopu. Nejvíce zkorodovaná byla konstrukce v nohách sochy, což může ohrožovat statiku sochy a existuje zde reálné riziko jejího zhroucení.

V rámci restaurování sochy „Rychlost“ je velice vhodná náhrada zkorodované vnitřní výztuže za prvky z korozivzdorné oceli. Výměna či repase kovové vnitřní výztuže představuje v rámci restaurování laminátových soch nejnáročnější zásah, jelikož je třeba sochu rozřezat na jednotlivé díly a znovu sesadit. Po úspěšném restaurátorském zásahu je důležitá pravidelná údržba a kontrola stavu povrchu.

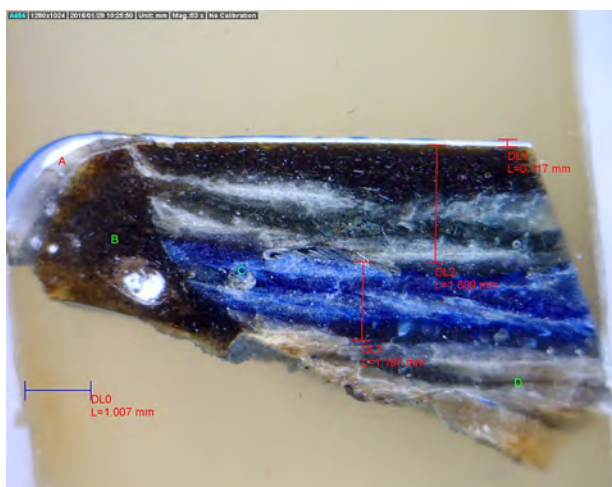
Na Obr. 15 je znázorněna stratigrafie vzorku laminátu odebraného z nohy sochy „Rychlost“. Vzorek lze rozdělit na čtyři části, přičemž část označená písmenem „A“ představuje celoplošné převrstvení sochy zakončené modrým nátěrem pocházející z poslední autorské opravy. Vrstva „B“ je tvořena pryskyřicí a představuje pravděpodobně doplnění původního laminátu v rámci opravy.

vy v roce 1985. Vrstva „C“ představuje původní laminát probarvený ve hmotě z roku 1959. Poslední vrstva „D“ odpovídá pravděpodobně napojení skořepiny na nosnou kovovou konstrukci. Vrstva „A“ se skládá ze tří tenkých vrstev, jak je vidět z detailu na Obr. 16. Šedou a bílou podkladovou vrstvou pro modrý nátěr se nepodařilo identifikovat. Nicméně se pravděpodobně jedná o karosářský tmel.

Obr. 15. Příčný řez vzorku laminátu
Fig. 15. Cross section of the laminate sample

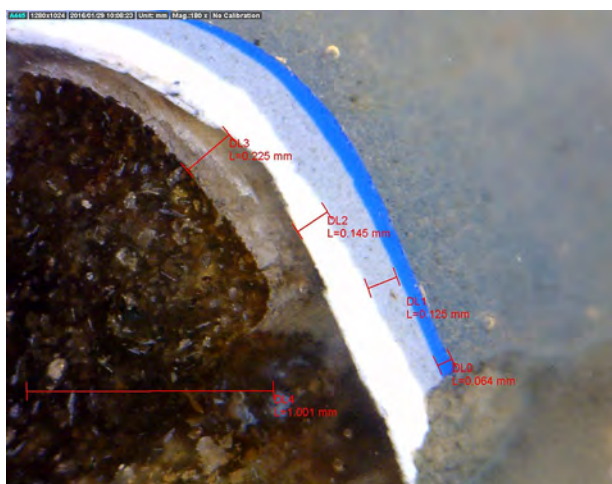
Obr. 16. Detail vrchní vrstvy vzorku laminátu
Fig. 16. Detail of the top layer of the laminate sample
